UMA ANÁLISE SOBRE A INTEGRIDADE ESTRUTURAL E PATOLOGIAS DA PONTE MELLO PEIXOTO

AN ANALYSIS OF STRUCTURAL INTEGRITY AND PATHOLOGIES OF THE MELLO PEIXOTO BRIDGE

¹GABRIEL, Afonso Rodrigues; ²LUCIO, Leonardo de;
³AMANCIO, Daniel de Traglia

^{1a3}Departamento de Engenharia Civil – Centro Universitário das
Faculdades Integradas de Ourinhos-Unifio/FEMM

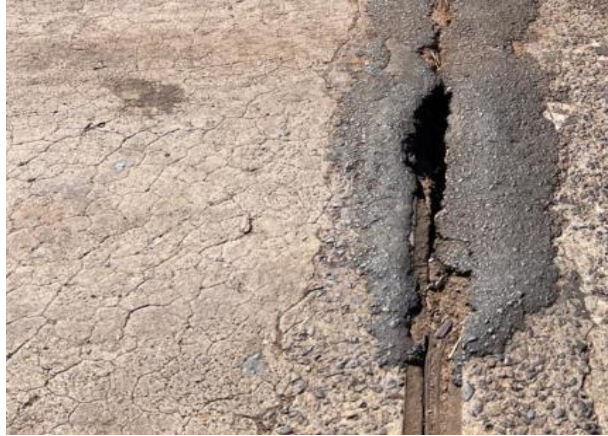
Figura 5 – Fissuras por possível retração no concreto

Observa-se que, não somente o mal dimensionamento de um elemento estrutural que pode aparentar essas falhas na estrutura, mas também, relações como a contração plástica do concreto, que basicamente é a perda rápida e excessiva de água no concreto, por meio de evaporação, no momento de execução

Com base nos dados coletados e nas tabelas que preenchemos (disponível em anexos) de check list do IBAPE e E2 à E6 da norma NBR 9452:2023, recomenda-se uma intervenção imediata, com foco na correção das fissuras, tratamento das armaduras corroídas e instalação dos aparelhos de apoio necessários.

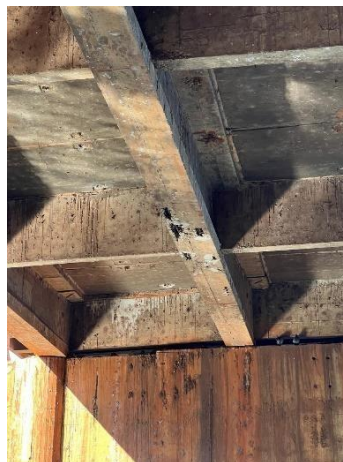
Figura 9 – Apoio “seco” sem aparelho de apoio

Aparelho de Apoio: De acordo com o Catálogo Técnico da empresa NEOPREX, no início de 1980, a ABNT criou comissão para elaborar a Norma Brasileira de Recepção de Aparelhos de Apoio. Essa norma NBR-9783 está em vigor desde 1987. Como nossa ponte é de antes dessa data, ela não apresenta tal aparelho, sendo fadada a patologias devido a sua falta.

A Falta desse aparelho de apoio, traz degradação a estrutura, transmitindo esforços que, não são considerados em projetos, acarretando mal funcionamento nas peças estruturais, trazendo patologias por esforços como, excesso de momentos fletores, peso elevado, e fatores ambientais, fissurando a estrutura levando a outras patologias que à degradam, encurtando o limite de estado de funcionamento da ponte.

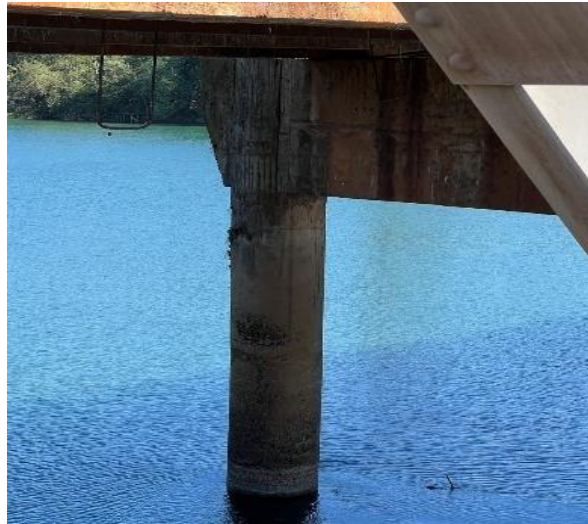
Figura 10 – Pilar e Viga com marcas de lixiviação

Eflorescência: Segundo Weimer (2018) a eflorescência é o fenômeno resultante da lixiviação do concreto, percebido por meio da mudança de cor da área afetada, a qual fica esbranquiçada, devido à precipitação de crostas brancas de sais. Os sais que constituem a eflorescência resultam da degradação do concreto e do contato da estrutura com a água. Na figura 10, é possível visualizar a ocorrência da patologia comentada na nossa estrutura de análise.

De acordo com Novaes (2021) as principais causas para esse fenômeno são o contato da estrutura com águas contaminadas (subterrâneas, lagos, rios, chuvas) por cloretos, sulfatos e bicarbonatos dos compostos relacionados acima.

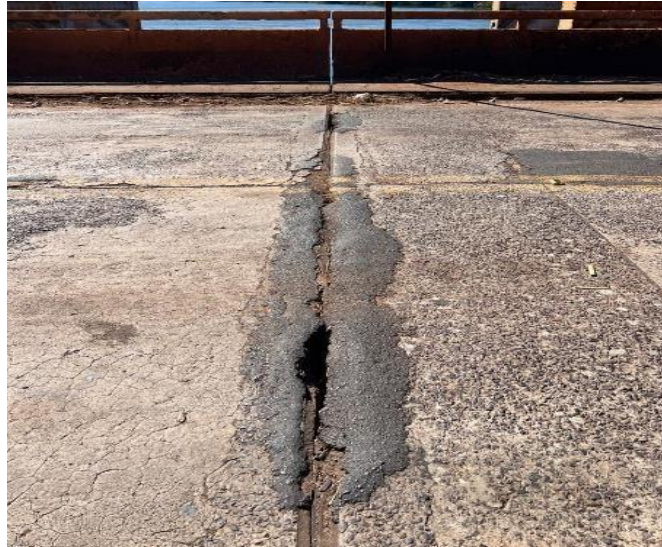
Figura 11 – Junta de dilatação danificada entre tabuleiros

A falta do tratamento dessas juntas de dilatações, causa vibrações na estrutura quando ocorre passagem de veículos, causando danos ao tabuleiro, assim como na imagem a seguir:

Quando somamos as vibrações causadas pelo uso da pista de rolamento, junto o coeficiente térmico dos materiais presentes na estrutura, observa-se que todo o conjunto estrutural sofre danos.
