## MACROGRAFIA DE JUNTAS SOLDADAS COM ELETRODOS E6013 E E7018 EM AÇO DE BAIXO CARBONO

### MACROGRAPHY OF WELDED JOINTS WITH E6013 AND E7018 ELECTRODES IN LOW CARBON STEEL

<sup>1a4</sup>Departamento de Engenharia Mecânica – Centro Universitário das  
Faculdades Integradas de Ourinhos-Unifio/FEMM

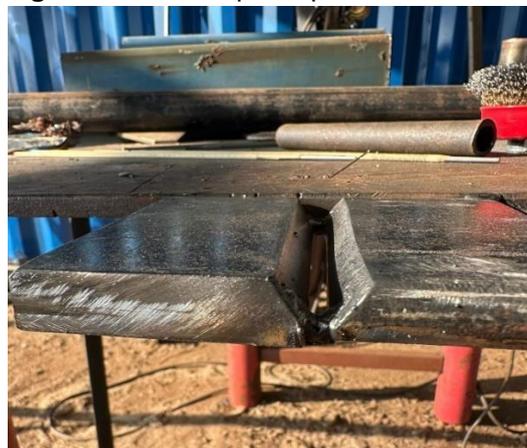
A primeira etapa do estudo foi a preparação dos corpos de prova. Para tal, foi utilizado uma esmerilhadeira de 4 polegadas. Os corpos de prova possuíam 150mm de comprimento, 100mm de largura, com chanfro de 45°, conforme a Figura 1:

**Figura 1:** Junta corpo de prova

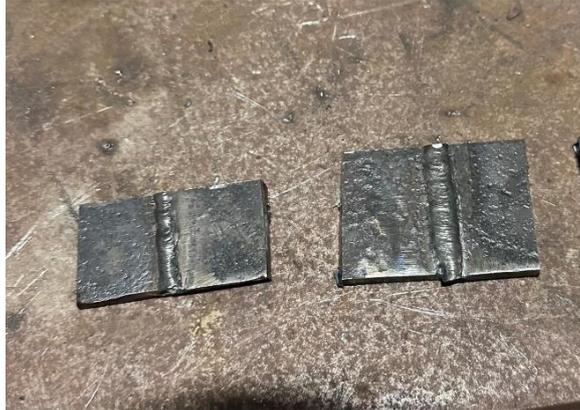
Em seguida foi aplicado um passe de raiz em cada corpo de prova, utilizando uma corrente média de 100 ampères, seguido por um passe de acabamento, indicados na Figura 2:

**Figura 2:** Corpos de provas finalizados.

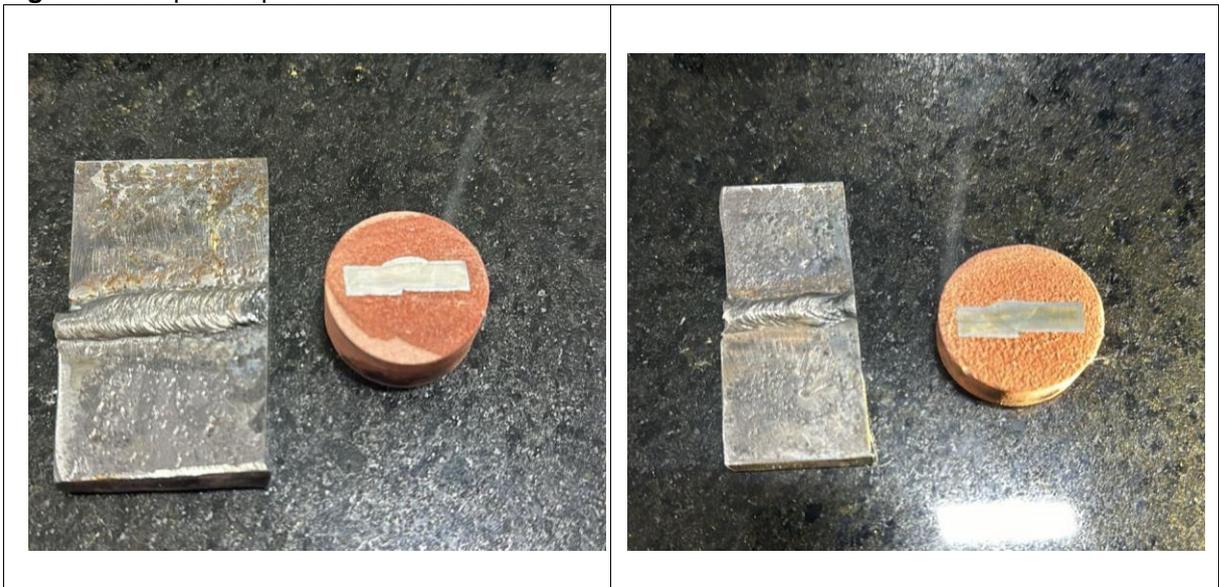
Após corte em uma cortadora metalográfica, os corpos de prova foram embutidos, utilizando baquelite em pó na embutidora, como apresentado na Figura 3. Em sequência foram lixados até a obtenção da qualidade desejada. Esse processo de lixamento contou com sete lixas d'água, na sequência #180, #220, #320, #400, #600, #800, #1200:

**Figura 3 -** Corpos de provas embutidos

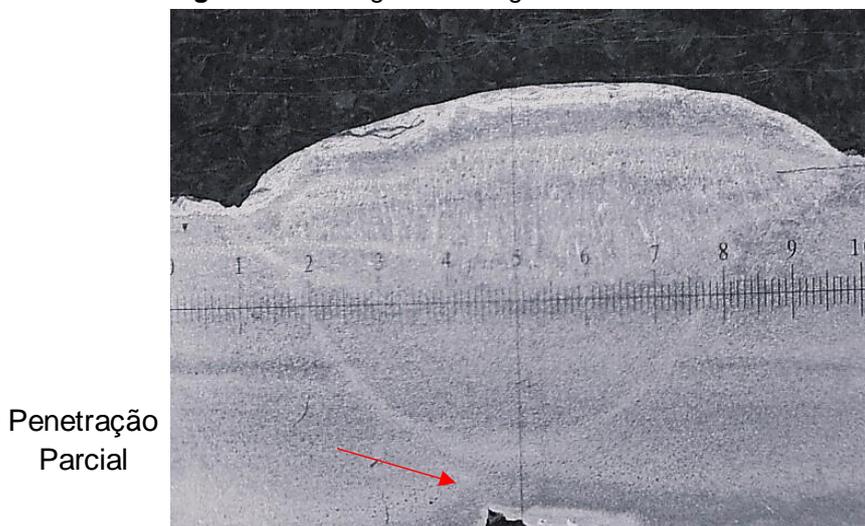
Na soldagem realizada com o eletrodo E6013, apresentada na Figura 4, foi possível identificar claramente os passes de raiz e de acabamento. A junta soldada apresentou um leve desalinhamento, além de uma pequena indicação de trinca na região inferior. O passe de raiz não conseguiu atravessar completamente a seção transversal da peça, o que pode ser atribuído ao tipo de junta utilizada no processo de soldagem, que não favoreceu a penetração total. O passe de acabamento resultou em uma área convexa na superfície, cuja altura deve ser analisada em comparação

com os padrões de soldagem estabelecidos pela Federação Brasileira de Tecnologia de Soldagem (FBTS).

Em relação à zona termicamente afetada (ZTA), observou-se uma estreita faixa correspondente a essa região, indicando que o gradiente de temperatura não foi suficientemente elevado para causar alterações microestruturais significativas no material base. Isso sugere que os parâmetros de soldagem, como corrente e velocidade de avanço, foram adequadamente controlados, minimizando os efeitos térmicos na peça.

Contudo, a principal preocupação em termos de integridade estrutural reside na possível propagação da trinca identificada, a qual pode comprometer a resistência da junta soldada a longo prazo, especialmente em condições de carregamento cíclico ou fadiga. Esses resultados ressaltam a importância de se realizar uma avaliação rigorosa da qualidade da soldagem, principalmente no que se refere ao alinhamento das peças e à detecção precoce de defeitos como trincas, que podem comprometer a durabilidade da estrutura.

**Figura 4 - Macrografia soldagem E6013**

Após a realização da análise dos corpos de prova, por meio do ensaio macrográfico, foi evidenciado que a zona termicamente afetada não ocasionou defeitos aparentes, sendo que as fissuras identificadas foram resultantes de falha na penetração de material na junta, referente ao primeiro corpo de prova, e sobreposição de um lado a outro da peça, referente do segundo corpo de prova. Foi verificado

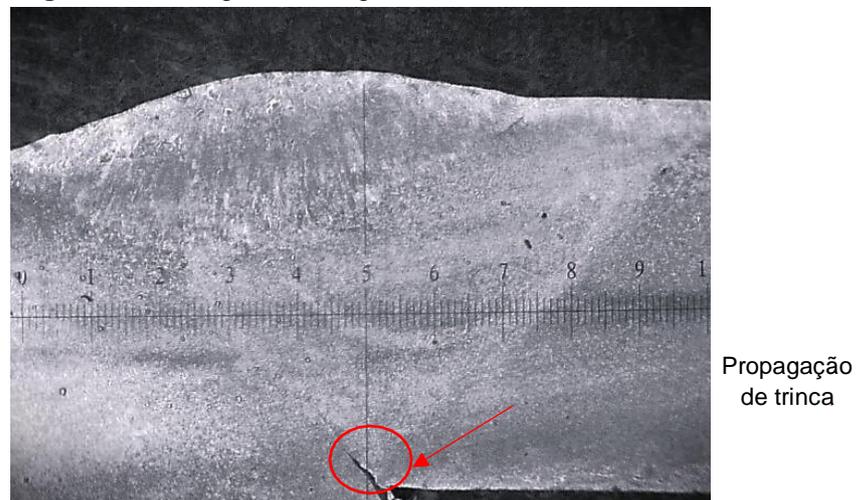
No corpo de prova soldado com o eletrodo E7018, apresentado na Figura 5, foram observadas deficiências no paralelismo do cordão de solda e no alinhamento da junta soldada, que podem estar associadas à técnica de deposição e à precisão no ajuste das peças durante o processo. Apesar dessas imperfeições geométricas, a análise macrográfica revelou que a zona termicamente afetada (ZTA) apresentou

alterações menos pronunciadas e uma definição menos nítida em comparação com o corpo de prova soldado com o E6013. Este achado sugere que os parâmetros de soldagem, incluindo corrente elétrica, tensão e velocidade de avanço, foram bem controlados, resultando em uma solda com características térmicas e microestruturais satisfatórias.

No entanto, a presença de uma trinca, exacerbada pela falta de paralelismo da junta, aponta para uma potencial fragilidade mecânica que pode comprometer a integridade estrutural do componente sob condições de serviço. Isso destaca a necessidade de uma preparação meticulosa e um alinhamento preciso das peças para minimizar o risco de falhas prematuras. Os resultados obtidos reforçam a importância de um controle rigoroso dos parâmetros de soldagem e da precisão na montagem das peças, visando garantir a qualidade da junta soldada e assegurar a durabilidade do componente em aplicações reais. A análise dos resultados evidencia a necessidade de ajustes na técnica de soldagem e na preparação da junta para evitar comprometimentos estruturais e promover a integridade das soldagens.

**Figura 5 - Macrografia soldagem E7018**

também que, aparentemente, o processo de soldagem com eletrodo E7018 gerou menores danos térmicos do que o processo de soldagem do eletrodo E6013. Tais divergências podem estar atreladas a características de fusão do eletrodo, dada a maior presença de manganês no eletrodo E7018.
