AVALIAÇÃO DA CONDIÇÃO MICROESTRUTURAL DE AÇOS AISI 1045 E AISI H-13

EVALUATION OF THE MICROSTRUCTURAL CONDITION OF AISI 1045 AND AISI H-13 STEEL

¹FOZ, Murilo R; ¹GUIMARÃES, Douglas Orlando Teixeira; ¹GONÇALVES, Gustavo José Corrêa;
¹MENDES, Cláudia Luisa; ¹RIBEIRO, Fernando Sabino Fontequê.

¹Departamento de Engenharia Mecânica – Centro Universitário das
Faculdades Integradas de Ourinhos-Unifio/FEMM

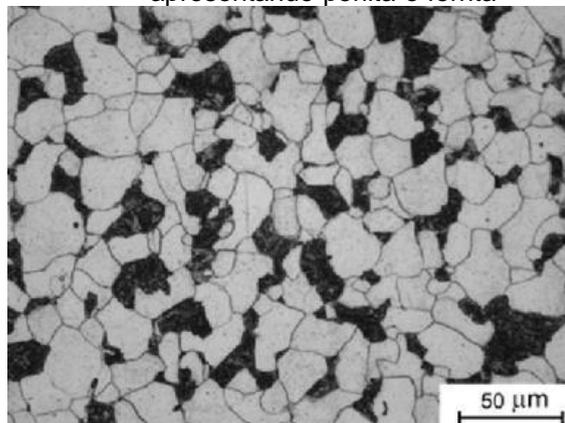
Figura 01 – Exemplo de estrutura metalográfica apresentando perlita e ferrita

Apesar de um material apresentar um sistema cristalino, sua estrutura interna não é uniforme, devido ao número de irregularidades e fases presentes, que variam dependendo do método de fabricação e as condições que o material se submete durante o uso. Quando se observa com um microscópio, os conjuntos cristalinos se juntam em contornos irregulares que formam grãos, que por sua vez se ligam entre si por um limite, denominado contorno de grão. O tamanho, forma e orientação preferencial são propriedades relevantes que influenciam nas propriedades do material (VIECELLI, 2008). Um tipo de processo que pode afetar os contornos de grãos nos metais é a aplicação de tratamentos térmicos, modificando propriedades como resistência mecânica e dureza dos materiais. Um tratamento térmico é realizado ao se submeter o metal a um processo de aquecimento e resfriamento, que possui temperatura, atmosfera e velocidade de resfriamento controlado. Os efeitos desse processo na granulometria do material podem ser observados através de análises metalográficas. Na Figura 1, é representada uma estrutura típica de uma micrografia de um aço de médio carbono.

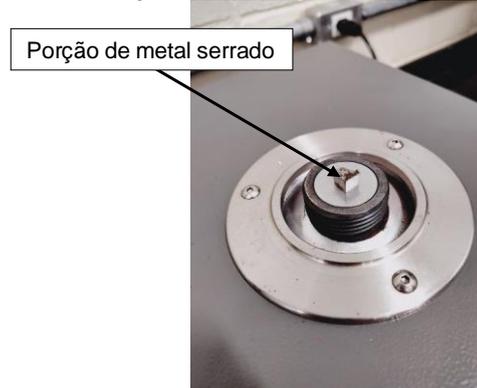
Figura 02 – Porção de metal posicionado na embutidora

Seções dos corpos de prova dos aços AISI 1045 e H13 foram cortados por disco abrasivo e necessitaram ser embutidos na baquelite para que o processo de lixamento fosse executado com êxito, tendo em vista que pequenas porções de metal (Figura 02) são difíceis de serem seguradas com as mãos para efetuar o movimento necessário nas lixas e no polimento.

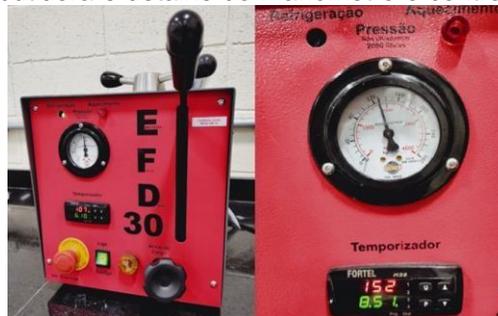
Figura 03 – Máquina embutidora e detalhe do manômetro e controlador de temperatura/timer

A máquina utilizada para realizar o embutimento foi uma embutidora metalográfica da marca Fortel (Figura 03) possuindo manômetro e um controlador de temperatura, tempo de aquecimento e tempo de resfriamento. Tais componentes da embutidora permitem a fusão da baquelite e a formação de uma peça cilíndrica que envolve o pequeno metal sem que existam bolhas ou defeitos de geometria. Defeitos são dispensados, pois podem prejudicar o processo de lixamento.

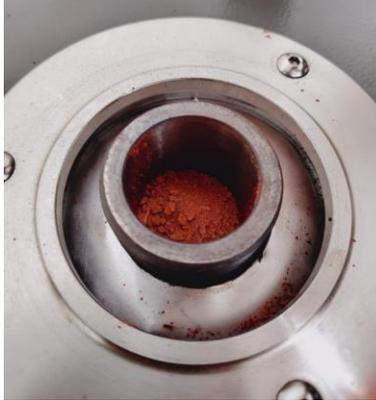
Figura 04 – Baquelite em pó no interior da máquina embutidora

Com o material no interior do duto da embutidora, necessitou-se colocar baquelite em pó em uma quantidade suficiente para que o componente resultante seja manuseável, como mostra a Figura 04.

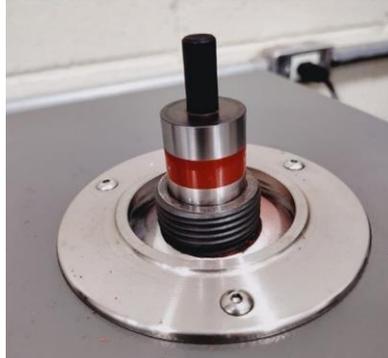
Figura 05 – Detalhe do componente de baquelite entre as duas peças pressurizadoras

Fechou-se a parte superior da cavidade, ativou-se a elevação de temperatura da máquina e, manualmente, pressurizou-se a câmara de fusão pela alavanca frontal do equipamento. Após aproximadamente dez minutos de aquecimento e sete minutos de resfriamento, o material pôde ser ejetado para fora da cavidade como exibe a Figura 05. Na Figura 06, estão indicadas as peças embutidas no baquelite.

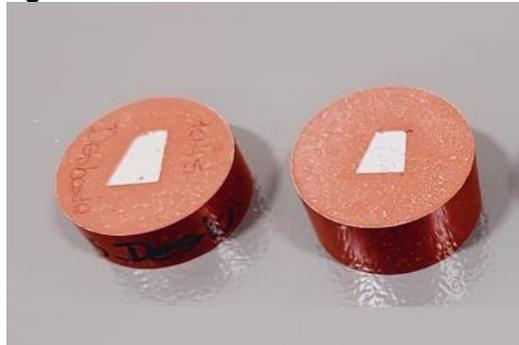
Figura 06 – Amostras embutidas e nomeadas

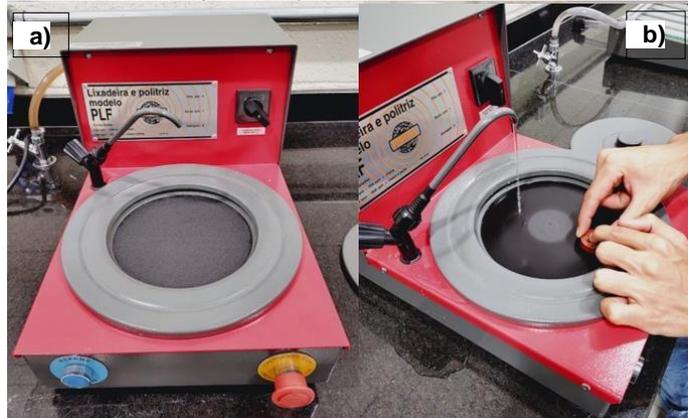
Figura 07 – a) Lixadeira e poltriz Fortel com a lixa 180 acoplada; b) Processo de lixamento

Na máquina lixadeira e poltriz Fortel, acoplou-se uma lixa de granulometria 180 para iniciar o processo de lixamento acompanhado de água em abundância para que a temperatura não se elevasse. A máquina é demonstrada na Figura 07.

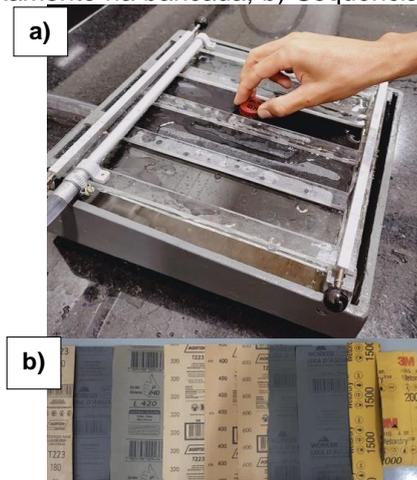
Figura 08 – a) Lixamento na bancada; b) Sequência de lixas utilizadas

A Figura 08, por sua vez, ilustra a bancada de lixamento com irrigação de água pelo mesmo motivo na qual o líquido é utilizado no processo na máquina poltriz. A combinação de imagens também apresenta a sequência de lixas utilizadas até se obter uma superfície com riscos de tamanhos micrométricos.

O procedimento se sucede rotacionando a 90° as amostras a cada granulometria de lixa, facilitando a visualização dos riscos residuais anteriores. Foram utilizadas as seguintes granulometrias: 180, 220, 240, 320, 400, 600, 800, 1200, 1500 e 2000.

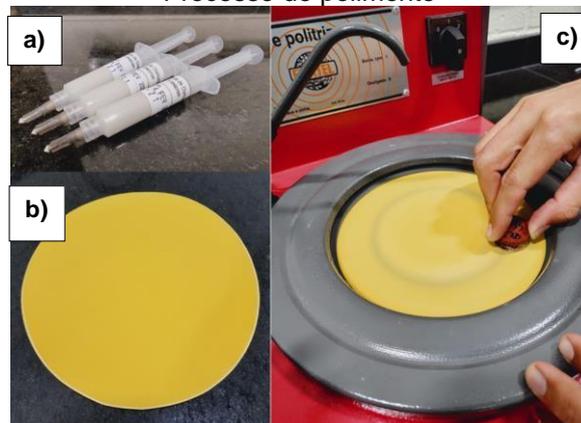
Figura 10 – Detalhes do processo de polimento:
a) Seringas com pasta de diamante; b) Boina de polimento; c) Processo de polimento

Na fase de polimento dos objetos em análise, foram utilizados suprimentos específicos para se alcançar uma superfície livre dos riscos provenientes do lixamento. A mesma máquina politriz Fortel, juntamente com uma boina de polimento de cor amarela, serviram de base para que a pasta de diamante de 1 micron executasse o espelhamento dos metais. Utilizou-se álcool 70° para resfriamento e lubrificação do material durante o processo apresentado na Figura 10, evidenciando a boina e a pasta de diamante.

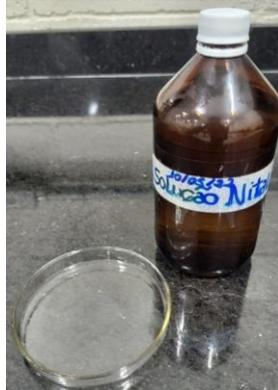
Figura 11 – Recipiente com Nital 5%

O Nital 5%, consiste em uma solução de 95% de etanol e 5% de ácido nítrico em volume, e foi utilizado no processo para se realizar o ataque químico nos metais, revelando as microestruturas a serem observadas no microscópio. Uma pequena porção do produto químico foi colocada em um recipiente, a face de estudo mergulhada e, sequencialmente, lavou-se novamente o material, secando-o com o soprador térmico. No detalhe da Figura 11, o Nital 5% utilizado nos ensaios.

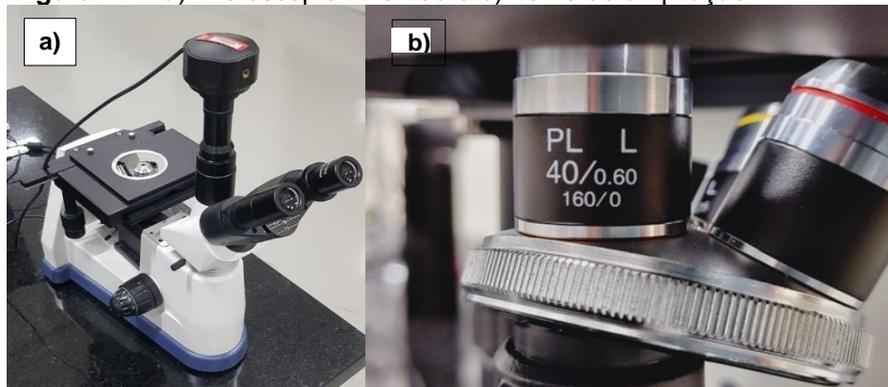
Figura 12 – a) Microscópio invertido e b) Lente de ampliação

Finalizando-se as etapas de embutimento, lixamento, polimento e ataque químico, deu-se início as análises no microscópio invertido. A Figura 12 mostra o microscópio e o detalhe da lente utilizada, onde o valor de 40 apresentado é a ampliação da lente, que multiplicando-se com a ampliação da lente ocular, 10 vezes, obtém-se a ampliação de 400 vezes.

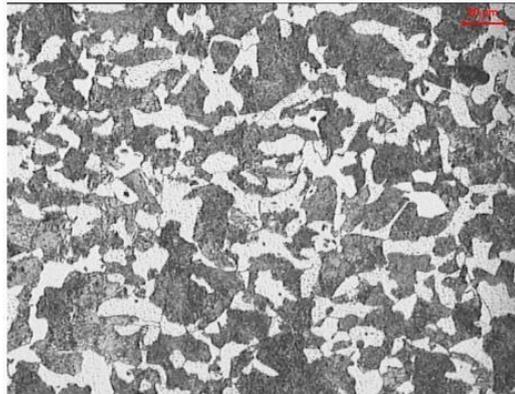
Figura 13 – Aço AISI-1045 em Microscópio Óptico

Analisando o aço AISI -1045, o Bezerra (2008) encontrou os resultados da Figura 13. As regiões enegrecidas se trata de perlita, comumente formada em aços-carbono e ferros fundidos. Já as regiões brancas são compostas de ferrita, que possui baixa quantidade de carbono, apresentando baixa dureza e alta maleabilidade. As mesmas estruturas podem ser observadas na Figura 14, que foi capturada durante o processo descrito neste artigo.

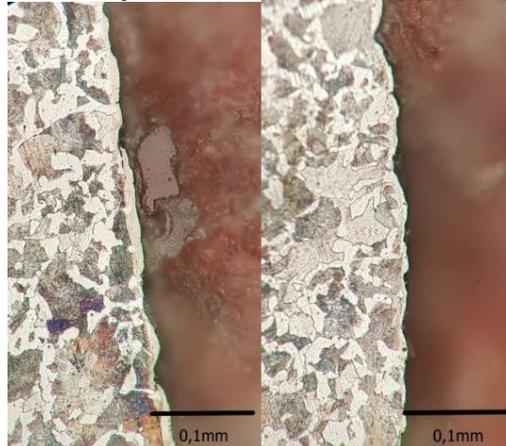
Figura 14 – Aço AISI-1045 em Microscópio Óptico

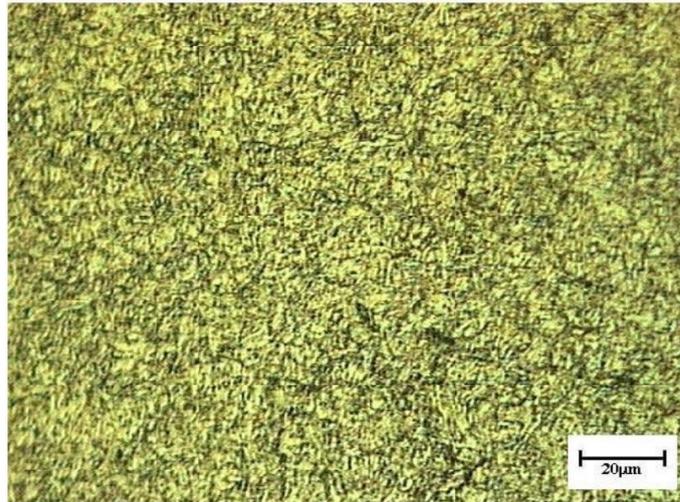
Figura 15 – Aço AISI-H13 em Microscópio Óptico

Quanto ao aço AISI H-13, analisando os resultados obtidos pelo autor Santos (2015) na Figura 15, a principal estrutura observada é a martensita, uma solução de ferro e carbono, formada a partir da austenita após um processo de resfriamento brusco na produção do metal. Essa microestrutura pode ser observada também na Figura 16, encontrada neste trabalho, porém com uma quantidade maior de austenita revenida (regiões brancas) presente na borda do material com o baquelite.

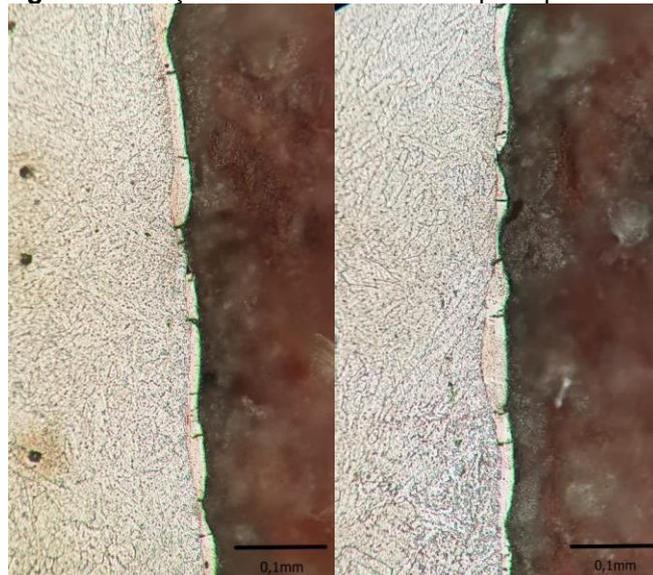
Figura 16 – Aço AISI-H13 em Microscópio Óptico
